# 全国重点文物保护单位——清晖园之澄漪亭、六角亭、碧溪草堂及笔生花馆勘察设计项目需求书

佛山市顺德区清晖园博物馆

2025年3月20日

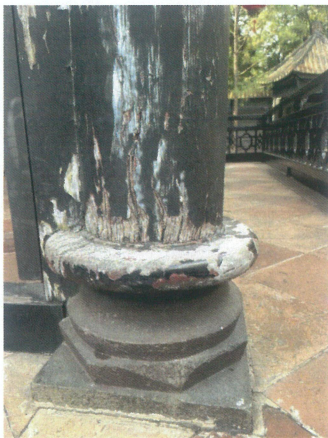
| 澄漪亭木柱风化开裂，糟朽，油漆剥落 | 澄漪亭屋面渗水粉化 |

对澄漪亭、六角亭、碧溪草堂、笔生花馆隔扇门、木窗、木栏杆等木构件，清除表面老化油漆和污渍后，按原材料、原工艺重新油漆。拆除糟朽木构件，按原规格补配制安。

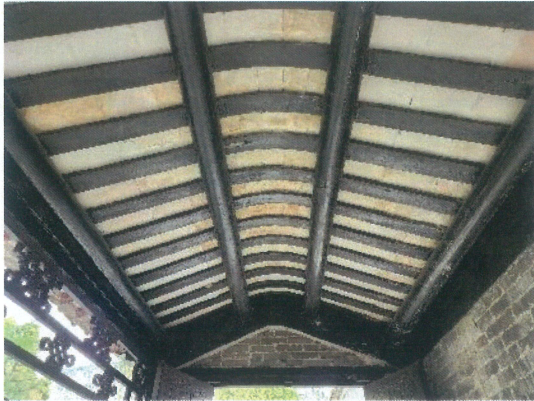
| 澄漪亭屋面渗水粉化 | 澄漪亭木构件因白蚁蛀蚀糟朽严重 |

对澄漪亭、六角亭、碧溪草堂、笔生花馆屋顶，按原做法进行局部揭顶重铺工程。

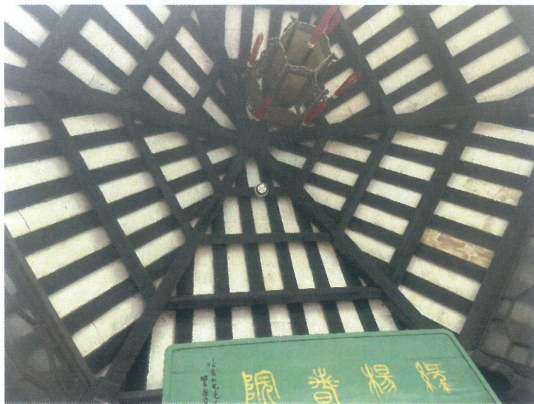
| 六角亭屋面风化 | 美人靠木构件局部糟朽 |

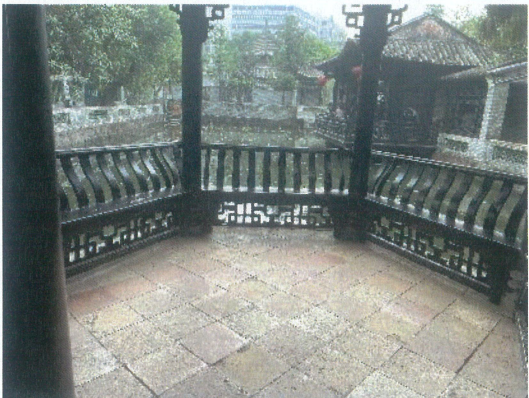
| 地面局部下陷 | 木构件局部糟朽，风化开裂，糟朽 |

(1) 基础灌浆加固，拆除现状倾斜开裂的砖砌栏杆，按原样式重新砌筑，梳理电气线路；疏通排水系统。并在栏杆底部间隔 1 米设置排水口。

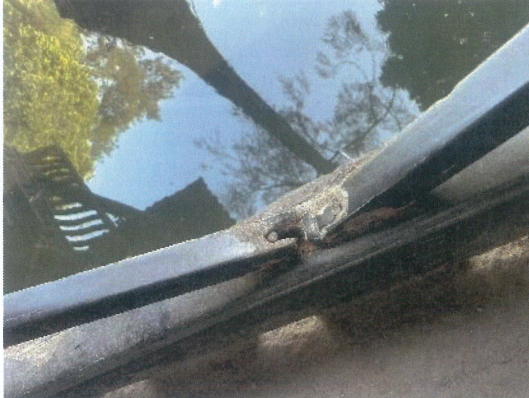
| 荷花池旁局部糟朽，风化开裂，糟朽 | 荷花池旁水土流失，基础沉降 |

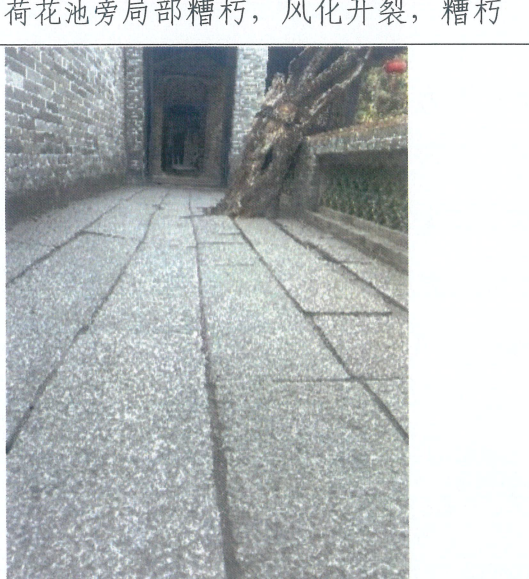
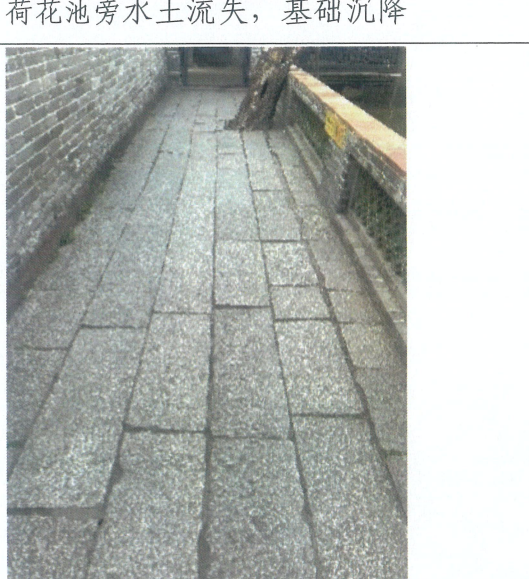
| 荷花池旁水土流失，基础沉降 | 荷花池旁水土流失，基础沉降 |

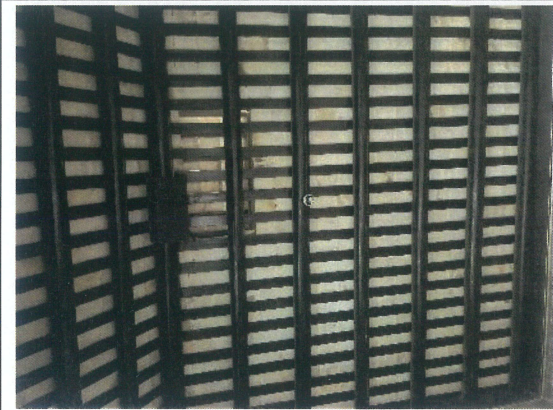
碧溪草堂屋面风化

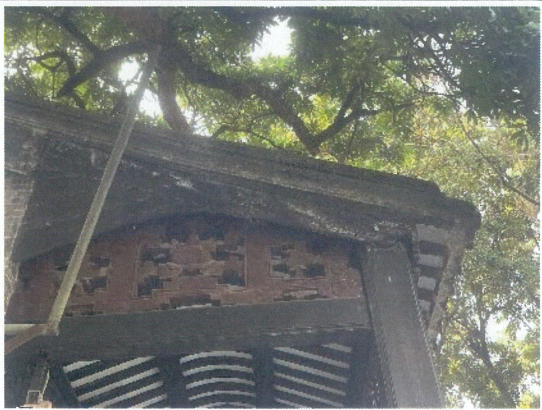
碧溪草堂木梁架局部风化开裂。糟朽

在屋面揭顶后，拆澄漪亭、碧溪草堂、笔生花馆糟朽木梁架，并按原规格使用优质菠萝格硬木制作安装。对梁架旧构件清除表面老化油漆和污渍后，重新刷桐油漆一底三道。头道油漆以后如有裂纹、砂眼可以用油腻子找齐、找平。

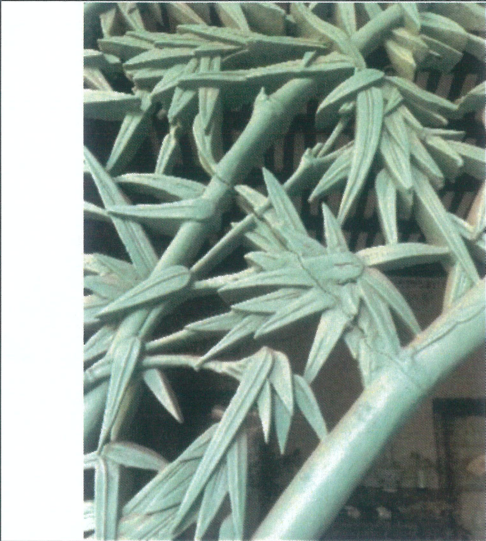
碧溪草堂圆光罩局部风化开裂褪色

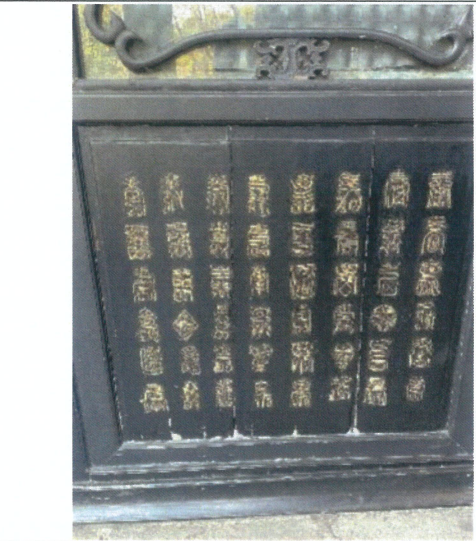
碧溪草堂百寿图局部风化开裂褪色

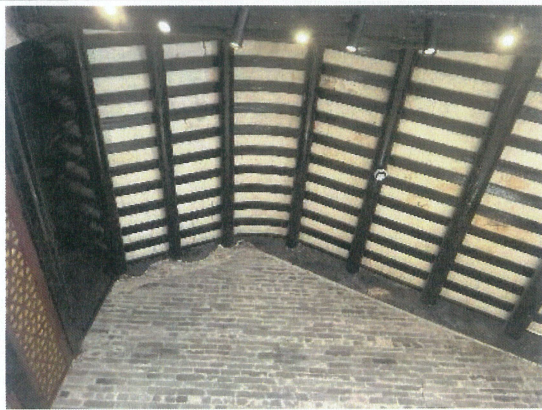
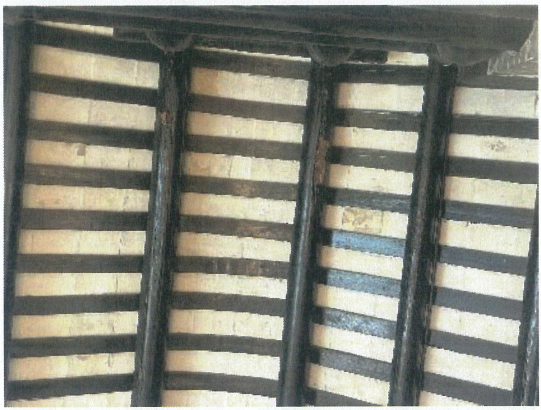
屋面风化，梁架、檩条等木构件局部风化开裂，糟朽

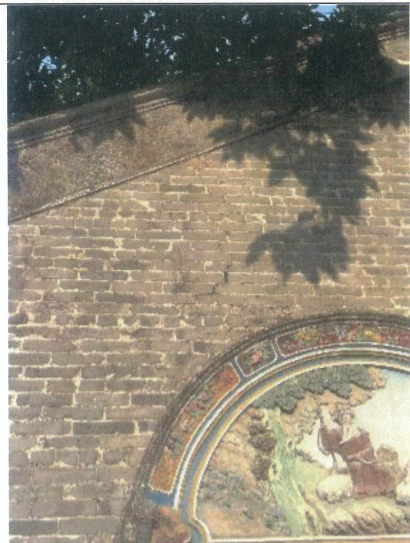
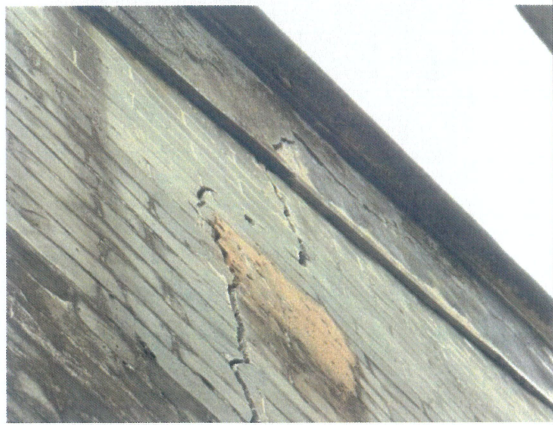
两侧山墙墙体开裂

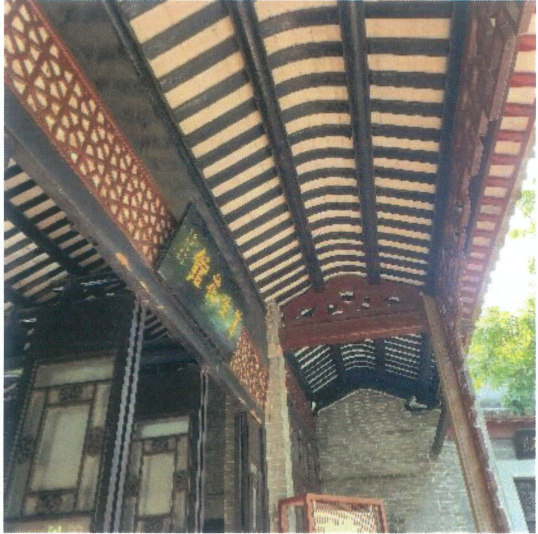
| 入口蚝壳横披窗变形错位 | 木构件局部风化开裂，糟朽严重 |
